# 核电装置换热器的失效分析及其解决对策

## Failure Analysis and Countermeasure of Heat Exchangers in Nuclear Power Facility

本文研究的是某滨海地区进口核电站循环冷却水 (RCW) 换热器传热钛管发生若干起过早失效的复杂案例。该换热器的设计寿命为 40 年, 然而使用不到 3 年, 就频繁发生许多钛管的失效案例, 而且失效形式多样, 对核电装置的正常运行产生了影响。作者采用了一系列的现代分析仪器和方法, 对各种钛管的失效开展了系统的表征分析, 在国内外首次报道了钛管在海水温度下会发生氢鼓泡的失效机制, 并进一步公开报道了其他 5 种鲜为人知的钛管失效机制, 如表面凹陷、微动磨损、泥沙堵塞、贝壳卡塞、橡胶带堵塞等所对应的形貌特征。明确界定了管板内的钛管失效是由电化学腐蚀或贝壳卡塞所致; 管板外的钛管失效是安装时引入的表面压痕、运行时泥沙与橡胶带等在管内的堵塞、以及支撑板处机械割痕处微动磨损

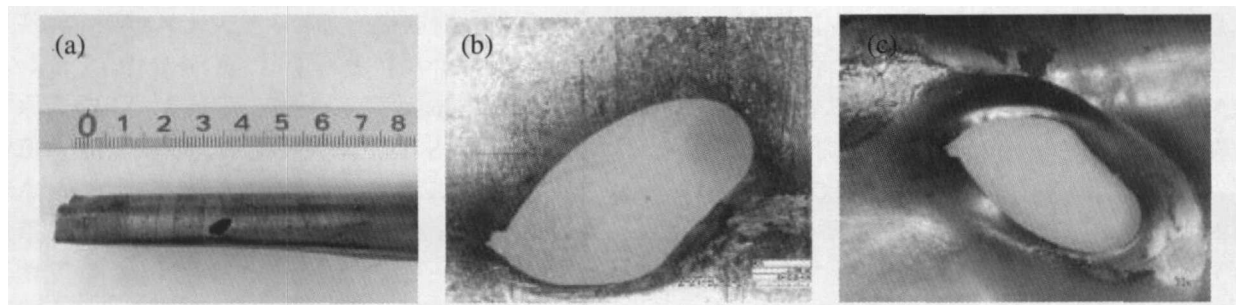
图 2 管板内失效钛管破口的宏观形貌 (a) 距管口的位置; (b) 外壁边缘内凹形态; (c) 内壁表面形态

图 2 所示的是发生在管板内钛管失效的一个典型案例。该破口距管板口 33mm,形状似椭圆,大小  $5\times 3\text{mm}$ ,椭圆长轴与钛管成  $30^\circ$  角,破口外壁边缘明显向里凹,(图 2 (b)),周围还有一些锈蚀斑痕;破口内壁及附近表面均光滑,但部分吸附一些棕红色锈蚀物。破口明显朝里弯的特征,表明有一种外力作用于管外壁致使其边缘明显由外向里弯。

那么,管板内钛管外壁表面的氢化钛究竟是怎样产生的呢?这是电化学腐蚀反应的结果。前已提到,钛管与管板之间采用胀节工艺固定的,管板口未进行密封焊。胀接部分通常有缝隙且外壁表面有局部挤伤,钛管与碳钢管板之间在海水电解质作用下必然有较大的电位差,电偶腐蚀和缝隙腐蚀不可避免地会发生,且吸氧腐蚀、析氢腐蚀和吸氢还原反应三者同时进行。碳钢管板作为腐蚀电池的阳极,铁被氧化而溶

解; 钛管外壁表面作为阴极, 在挤伤闭合区内发生析氢反应和氢原子还原反应, 在敞开区则发生氧的还原反应。电极反应析出的氢在  $\alpha$ -钛基体内扩散系数很小, 室温下的溶解度仅为 20ppm<sup>[2]</sup>。于是, 在钛表面挤伤微区内, 吸附的部分氢原子在铁离子的催化作用下与钛材发生反应生成氢化钛, 富余的氢原子则在闭合区内不断聚集化合生成氢分子, 达到一定浓度后在该微区发生氢鼓泡, 导致钛管外壁由外向里鼓胀而微突起, 闭合区内锈蚀物的体积膨胀也促进了这种微突起的变大。管内壁形成的微突起犹如一种障碍物, 含泥沙海水与此相遇时流体会改变流向, 并以该微突起为

因此, 管板内的钛管失效, 主要是由于设计上的欠考虑。未在管板口实施密封焊, 使钛管与碳钢管板之间组成了腐蚀电池, 钛管外壁表面发生析氢反应和氢原子还原反应后在闭合区内产生氢鼓泡, 鼓胀的微突起在泥沙海水的漩涡冲刷磨损下出现破裂而变大。

(3) 钛管与管板之间由于未密封焊发生电偶腐蚀和缝隙腐蚀, 析氢还原反应产生氢鼓泡, 管壁出现微突起, 在泥沙海水冲刷磨损下导致钛管破裂。因此, 管板口设计上的疏忽是管板内钛管失效的主要起因。

(1) 管板与钛管之间应用密封保护焊,彻底消除电偶腐蚀和缝隙腐蚀;也可用高分子封堵剂密封。

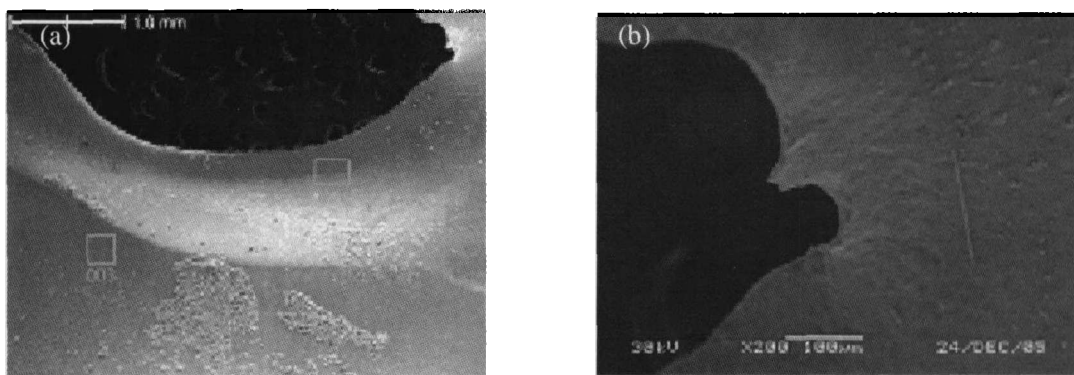
图3 管板内失效钛管椭圆形破口的 SEM 图像 (a) 内壁表面形态; (b) 微孔边缘局部放大形态

采用 SEM 方法,将图 2 (c) 中三维体视电镜照片的宏观破口再放大,可以清晰看到内壁表面有明显的冲刷磨损痕迹,并吸附一些白色颗粒(图 3 (a));经 EDS 分析,确认这些白色颗粒是泥沙。再对该图右上角边缘小孔局部放大(图 3 (b)),可清楚看到小孔边缘附近有明显的漩涡冲刷磨损痕迹,表面形态如鱼鳞片状,还有一些细小黑色颗粒吸附其上。经 EDS 检测,这些颗粒是被漩涡冲刷磨损掉的钛基体,

中心形成喇叭状漩涡冲刷流型, 而管板口附近的海水本身又处于紊流状态, 更加剧了对微突起表面的冲刷作用 (图 3 (b)), 微突起越磨越薄, 终因管壁太薄而破裂。随后破口又在电偶腐蚀、缝隙腐蚀和冲刷磨损共同作用下不断被磨损扩大。

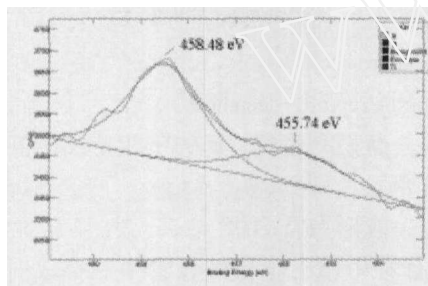
XPS 检测到破口外壁边缘存在两种不同的钛元素特征峰,如图 4 所示,其表面电子结合能分别为 458.48eV 和 455.74eV。前者是钛管表面氧化钛钝化膜( $\text{TiO}_2$ )的电子结合能,后者没有对应的已知钛化合物;而内壁仅检测到钛元素的一个特征峰,即对应的  $\text{TiO}_2$ 。因此可以认为破口外壁表面曾发生过化学反应,生成了一种新的钛化物;故进一步采用了 SIMS 方法,对破口外壁表面微区的元素组成进行了表面分析,结果检测到氢元素的存在,而且该元素沿壁厚变化达到几十个微米的深度(图 5),而相应的内壁表面则没有检测到氢元素。可以推定破口外壁表面存在氢化钛化合物。再采用 XRD 法对该表面进行物相的结构分析,经与标准粉末衍射卡(PDF)对比,其近表面层存在二个主晶相:氢化钛( $\text{TiH}_{1.924}$ )和  $\alpha$ -钛(基体),如图 6 所示,其中氢化钛是非严格化学配比的钛化合物,分子式是  $\text{TiH}_{1.924}$ 。它是由氢原子与钛基体发生化学反应后生成的脆性化合物相。在对该破口进行金相分析观察时,还看到外壁表面层明显有分层、脱落现象,并有黄色的锈蚀斑痕,从而进一步证实是脆性氢化钛相。

图4 破口外壁表面存在两个明显的 Ti 元素 XPS 特征峰

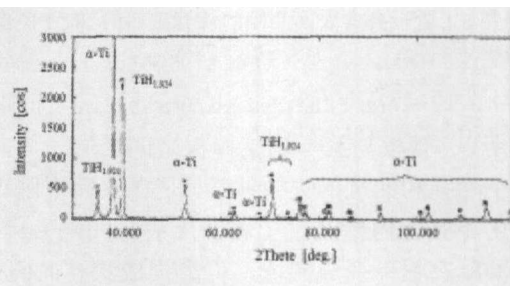
图6 破口外壁近表面存在氢化钛的 XRD 衍射峰位置

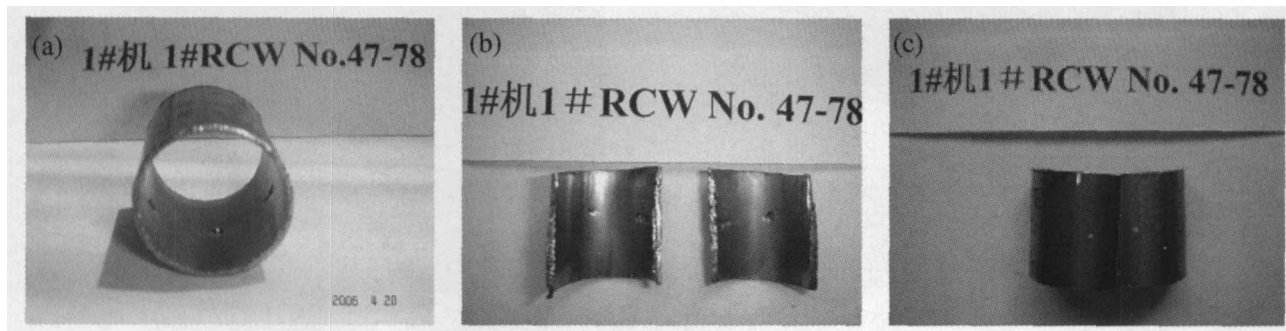
图7 管板外失效钛管破口的宏观形貌 (a) 外观形貌; (b) 内壁凹坑分布形态; (c) 破口外壁形态

本次分析中, 许多钛管破口出现在管板与第一块支撑板之间, 图 7 是其中一个最典型的失效形貌。该破口距管板口 213mm, 在同一距离处沿内壁周向分布有 4 个表面凹坑, 其中 2 个凹坑已破裂。这些凹坑的形状均为准圆形, 大小在 1.5~2.5mm 之间, 深的为孔形, 浅的为钱币形, 它们之间的分布间距有一定规律, 凹坑附近没有看到其它的磨损痕迹, 因而认为凹坑不是由异物堵塞产生的。

(4) 钛管在安装过程中因牵引夹头过硬在内壁产生表面压痕, 形成漩涡冲刷磨损中心, 在泥沙海水冲刷磨损下破裂。因而, 含多个表面凹坑的钛管失效是由安装不当造成, 也是大量钛管失效的重要原因。

(4) 距管板口 250mm 以内、有表面凹坑的缺陷管,可在管板口加套一根形状为梯形、长 300mm 的

尼龙保护套管,阻止海水对缺陷管的冲刷磨损,延长使用寿命,同时还可起到阻挡异物进入管内的作用。

(5) 距管板口 250mm 以外、表面凹坑又较大的缺陷管,必须在管板口采取封堵措施暂停其使用,确保正常的生产秩序;建议备用新管在下次停车维修时用于更换,以恢复换热器原有热交换量的设计能力。

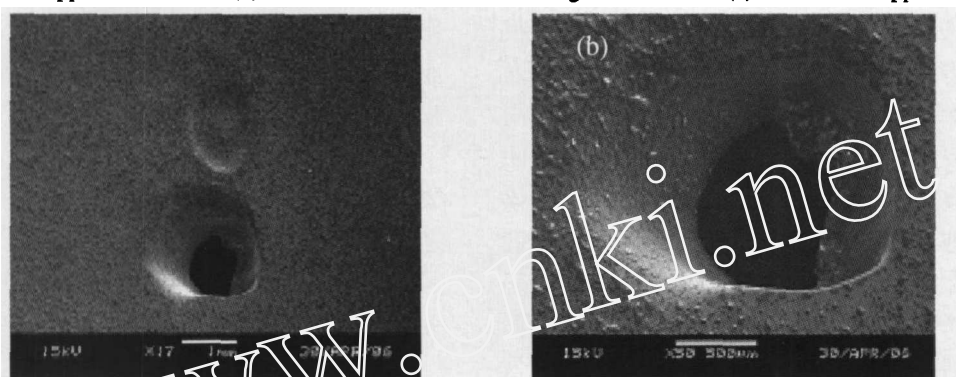
图8 管板外含表面凹陷的钛管破口的 SEM 图像 (a) 破裂深孔和钱币形浅凹陷形态; (b) 破裂深孔的局部放大

察。可以看到该凹坑是由一个破裂的深孔和一个钱币形凹陷所组成 (图 8 (a)), 深孔周围表面光滑, 深孔区内磨损痕迹清晰 (图 8 (b)), 其上还吸附了一些黑色颗粒; 用 EDS 测定是磨损掉的钛基体。再对其他几个相似的凹坑进行观察, 其破损形态基本相同。因而推定, 这些凹坑是钛管在安装过程中因使用很硬的牵引夹头, 在内壁产生了挤压变形而引入表面压痕, 即凹陷, 而且牵引夹头有过局部移位, 在深孔附近还留下了一个钱币形浅凹陷的痕迹, 见图 8 (a)。

沙海水流经此处就成为漩涡冲刷磨损中心, 经过长期冲刷磨损后, 凹陷变成凹坑, 达到一定深度后成为选

择性漩涡冲刷磨损源, 凹坑被磨成深孔, 最终磨穿变大。

所以, 管板与第一块支撑板之间沿同一周向分布有多个深孔和凹坑的失效钛管, 是在安装中因牵引夹头使用不当在内壁产生了表面压痕 (凹陷), 然后在漩涡冲刷磨损下变成凹坑, 再磨损成深孔而破裂。

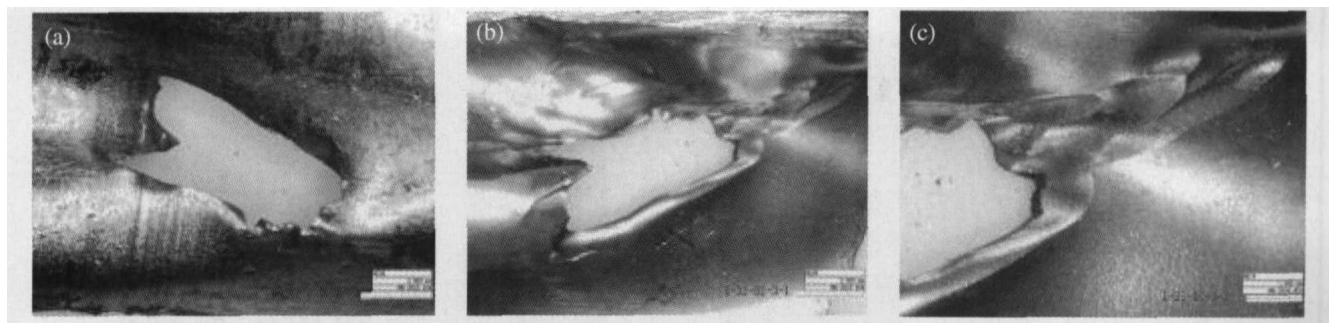
图9 管板内有蹄形破口的失效钛管的宏观形貌 (a) 外壁; (b) 内壁; (c) 内壁局部放大形貌

图9是管板内出现的钛管破口的一种特有形貌。该破口距管板口约42mm, 形状不规则, 大小9mm×5mm, 破口内壁周围还有其它摩擦痕迹, 表明有异物存在。这种破口边缘凹凸不平, 形状为马蹄形的冲刷磨损特征 (图9(c)), 显示出异物为贝壳堵塞后引起的破坏特征。贝壳卡在管内后, 其软体本身易弯曲变形, 自身还有多个不规则孔洞。含泥沙海水流经此阻挡物时, 一方面流体被加速, 另一方面还形成严重紊流形态, 海水只能从孔洞或孔隙处喷射出不规则的高速冲击流, 对管内壁产生严重的冲击磨损, 定向的冲击磨损形成了特殊的马蹄形破口, 非定向的冲击流体则形成了不规则的磨损形态。所以, 马蹄形破口特征表明了这是由贝壳卡塞在管内形成的定向

冲击射流产生的冲击磨损产生的, 其破口随持续的冲击磨损作用而不断变大。

(5) 管板内管内壁有马蹄形形态的失效钛管, 是贝壳卡塞在管内引起海水改变流向形成冲击流体, 并在冲击磨损的持续作用下发生的破裂。

(2) 定期检查滤网质量,防止贝壳进入水室和管内;若允许,可在母管和水室进口处再设置一道孔径小于 15mm 的滤网,阻止 RCW 母管系统内自生的贝壳进入管内。

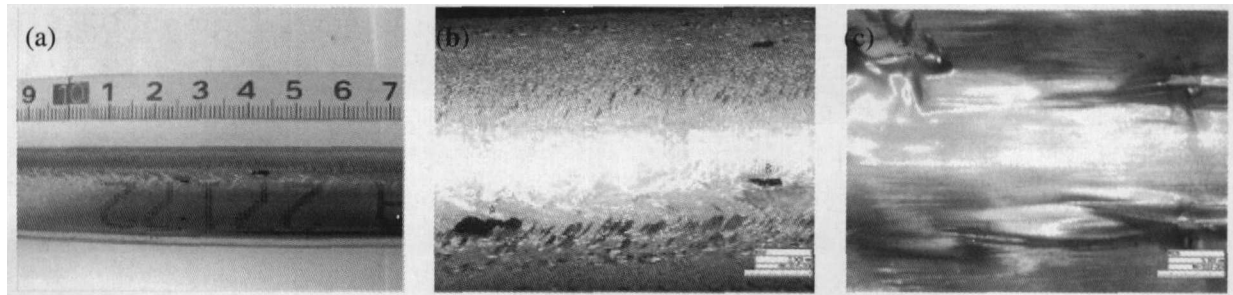
图10 管板外有三个窄条孔的失效钛管的宏观形貌 (a) 外观形貌; (b) 外壁; (c) 内壁

图10为三维体视显微镜下拍摄的钛管中三个取向平行、互成阶梯形的窄条孔破口形貌。其特征是三个破口均在管板与第一块支撑板之间, 第一个破口距管板口125mm处, 每个破口大小不等, 窄条孔的最大尺寸有5mm长。从失效形态来看, 破口外壁表面没有磨损痕迹, 表明破口是从内壁先破裂的。

发生在管板与第一个支撑板之间,其破裂是泥沙堵塞在管内并使海水以高速冲击流方式冲过窄缝产生冲击磨损和磨粒磨损所引起的。

(3) RCW 换热器停车检修时,管内沉积的泥沙和污泥必须冲洗干净,消除结垢和堵塞;若条件许可,可建立澄清池,降低海水中的泥沙含量。

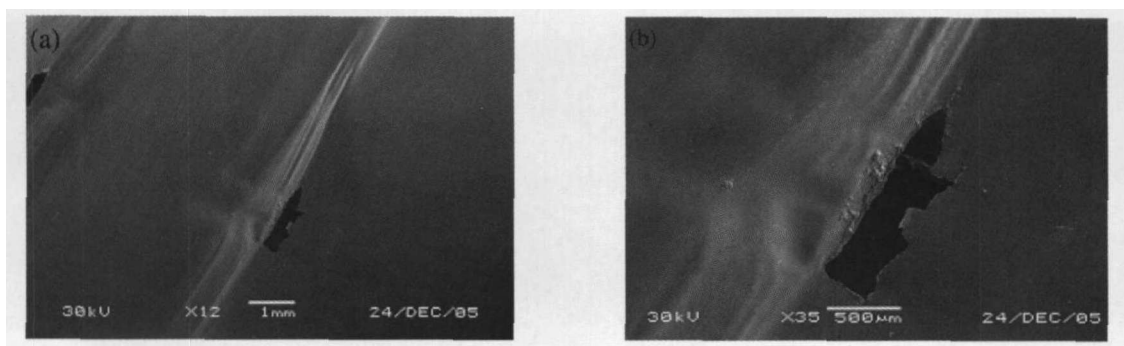
图 11 窄形条孔破口的 SEM 图像 (a) 内壁形态; (b) 局部放大后的破损形态

图11是其中一个窄条孔破口的SEM显微形貌照片。可以清楚地看到, 破口内壁经历了挤压塑性变形, 周围有多条平行的挤压条痕, 且窄形大条痕发生了褶皱, 显示有局部塑性大变形的痕迹。根据断口学痕迹分析, 这种破口是RCW换热器在停运时未能把管内沉积的泥沙冲洗干净塞积后引起的。可以认为, 泥沙虽然堵塞了钛管的绝大部分通道, 但仍有小部分通道未塞满成为很窄的细缝, 海水流过此缝时, 由于泥沙堵塞的两边存在较大的压力差, 必然以高速冲击流冲过该缝, 对管内壁产生强烈的冲击磨损和磨粒磨削,

于是表面生成了冲击条痕和磨粒磨损的破损特征。

因此可以推定,该钛管破口是由于管内通道的绝大部分被泥沙和淤泥堵塞后,海水经过未堵塞通道的窄缝处就形成了很高的冲击力,对管内壁产生了严重的冲击磨损、磨粒磨损及塑性变形,最终因冲击磨损的持续作用使得管壁快速减薄而破损变大。

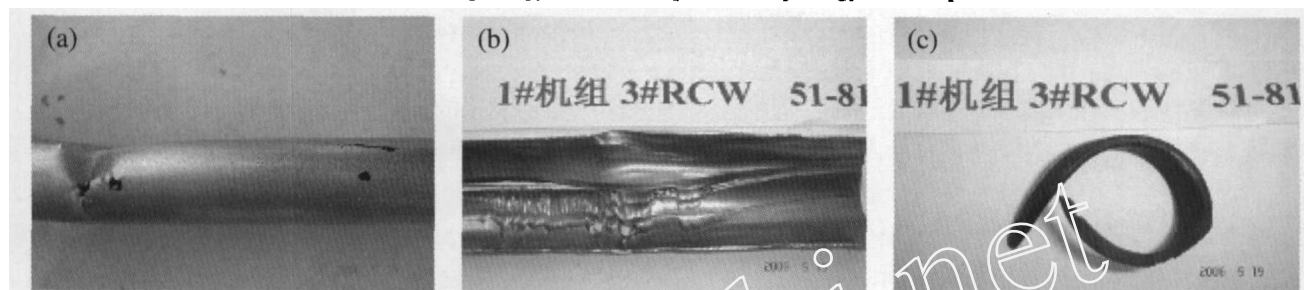
图 12 第一块支撑板外的失效钛管的宏观形貌 (a) 外观形貌; (b) 内壁形态, (c) 堵塞的光滑橡胶带

本分析中还有如图 12 所示的、钛管破口出现在第 4、5 块支撑板之间的失效形态。该破口距管板口约 2830mm,共有 3 个平行孔洞,每个孔洞大小在 2~3mm,内壁有多根长达 200mm 以上且长短不一的曲折变形的尖锐刀刃条,见图 12 (b)。将整个直管段剖开后看到内有堵塞的橡胶带,已盘成环状的橡胶带由于受到海水的冲刷磨损,其表面也变得相当光滑,见图 12 (c)。

经核查,橡胶带来自于 RCW 系统水室内防腐用橡胶衬里层,是因表面粘结不牢发生部分脱落后冲进管内的。进入管内的橡胶带如果填满通道并得到充分伸展,其磨损行为就象泥沙,是以冲击磨损和磨粒磨损为主,内壁形成了多根塑性变形的、弯折的刀刃条(图 12 (b));若橡胶带在管内未能全部填满并发生折叠,其磨损行为如同贝壳,是以射流型冲击磨损为主,正如图 12 (a、b) 中所见的 3 个孔洞的破损形貌。

因而,该破口完全是防腐橡胶带不慎进入管内形成的冲击磨损、磨粒磨损和冲刷磨损造成的。

(7) 第一块支撑板以外管内壁有多孔及弯折刀刃条形态的失效钛管,完全是防腐橡胶带冲入管内堵塞并产生冲击磨损、磨粒磨损和冲刷磨损所造成的。

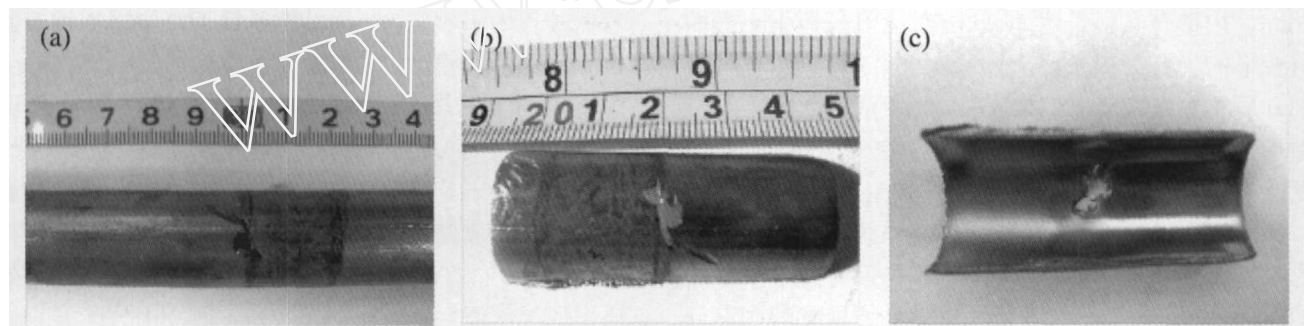
图 13 靠近出水侧支撑板处的失效钛管的宏观形貌 (a) 外观形貌; (b) 外壁形态; (c) 内壁形态

图 13 为距出水口侧一定距离的钛管失效的特别案例。该破口距出水口侧 1715mm,形貌不规则,大小为 10mm×5mm,正好在支撑板处,外壁表面摩擦条痕带明显可见,其条痕带宽度即是支撑板的厚度。

该破口内壁表面及附近均很光滑,没有磨损痕迹,可以认定这不是由异物堵塞引起。仔细观察图 13 (a)、(b) 破口外壁形貌,可以清楚地看到有一条弯曲较长的机械割痕,这显然是钛管在穿过支撑板固定生成环形磨损面的 SEM 显微形貌照片。磨损面上除沉积一层分布疏松的金属粉末外,还有溃烂、微凹陷等形态(图 14 (b));对磨屑粉末进行 EDS 分析,确认这些粉末是氧化钛和氧化铁的混合物,是微动磨损产生的金属磨屑。显然,该机械割痕在微动磨损持续作用下,外壁表面逐步被磨损减薄,接触面薄弱处还出现局部溃烂,表面损伤严重,最终由疲劳开裂而失效。

所以,该破口的失效机制是先由机械割伤和微动磨损导致钛管疲劳开裂,然后壳侧除盐水进入破口处产生紊流冲刷磨损,停车维修时还有电偶腐蚀产生,使破口不断变大,最终是在机械割伤、微动磨损和电

偶腐蚀的共同作用下使破口变宽变大。

(8) 支撑板处发生钛管失效,是钛管在穿孔时受到了机械割伤并在微动磨损作用下引起疲劳开裂。
