空分 457 齿轮箱故障诊断*

摘 要: 通过对空分 457 齿轮箱振动大的原因进行分析, 用状态监测与故障诊断的方法提出了解决故障的措施。

Fault diagnosis of gear box in air separation compressor 2MCL-457

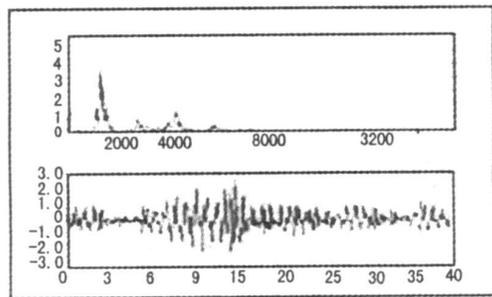
图 2 齿轮箱时域频谱图

(1) 时域波形 监测发现: 齿轮箱高速轴 (测点 HV、HH) 时域波形出现包络现象且有尖峰出现, 振值为 17 mm/s, 最高振值达 22.5 mm/s。这是因为齿啮合出现局部损伤时, 冲击强度大, 齿轮在啮合过程中, 齿上所受的力为周期性变化的冲击力, 在该力的激励下, 齿轮产生衰减振动, 损伤特征显露出来, 且由于包络处理, 将非周期性随机振动改造为类周期振动, 所以频域中有明显尖峰呈现, 如图 2 所示。

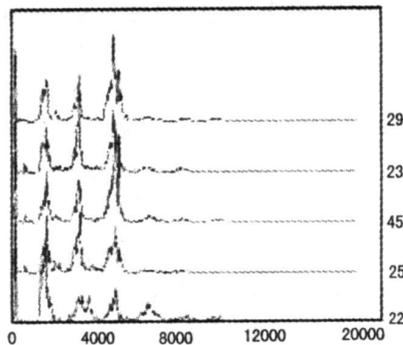
图 4 齿轮箱高速端外侧频谱图

(4) 频谱图 图 4 是齿轮箱高速端外侧频谱图, 图中显示了 5 次所测的频谱, 从频谱可见, 每次的谱图变化比较大, 且 8 月 22 日监测时的变化最明显, 在谱图上高速齿轮的转频 213Hz 及其谐波均有出现, 据计算, 齿轮啮合频率为 681Hz, 在 8 月 22 日监测时啮合频率较明显, 频谱图中的 6820Hz 对应的幅值为 0.82mm/s, 说明齿轮箱故障急剧恶化, 出现严重的啮合不良, 需立即停车检修。

由于两齿存在啮合不匀现象, 所以, 检修人员在检修时根据长期的实践经验判断将上下两圆弧齿轮进行调整, 具体方法为:

(1) 小齿轮上抬 高速轴 (小齿轮) 主瓦向上抬, 上抬 0.13 ~ 0.14mm, 目的是减小齿侧间隙, 使齿轮啮合情况好转;

(2) 适当缩小中心距, 将中心距调整为 350 ~ 0.03mm;

(3) 更换高速轴两瓦 尽管只有上瓦有磨损, 但如果两瓦不同时更换仅将高速轴主瓦上抬就会出现中心线不在一条线上的现象, 这会导致严重的后果。
