## 换热器试运行期间管束焊缝发生疲劳断裂分析

**摘要:**采用金相、扫描电镜方法对 304L 不锈钢换热管试运行期间的焊缝开裂进行了分析。宏观分析和微观分析表明管子与管板连接的焊缝断裂是疲劳破坏所致。流体诱导导致的管束共振是换热管短期失效的主要原因,胀接不合格、焊接缺陷加速了管束的疲劳失效。

## Fatigue Failure Analysis of Heat Exchanger Tube Weld during Trial Operation

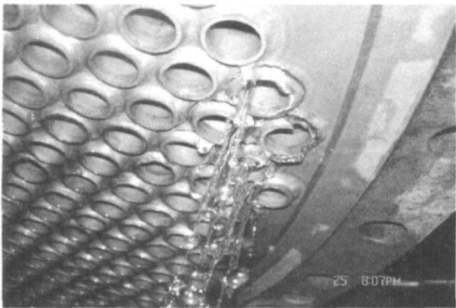
图 1 管口焊缝处开裂

失效的冷凝器管束为 304L 不锈钢,管板为 16Mn 复合 304L 不锈钢板,为固定管板式换热器。壳程介质为冷却水,工作压力 0.7 MPa,工作温度 38 °C;管程介质为水蒸气 + 少量有机物,工作压力 - 80 kPa,工作温度 47 °C。新设备安装后进行试运行,试运行期间壳程通入循环水,流量  $Q = 510 \text{ m}^3/\text{h}$ 。管内通入蒸汽,密度  $600 \text{ kg/m}^3$ 。但试运行发现壳程的真空度无法达到,同时发现管程的液位异常升高。打开设备发现有多根管子在焊缝处断裂并泄漏。从试运行到泄漏约 24 h,图 1 示出泄漏现场照片。

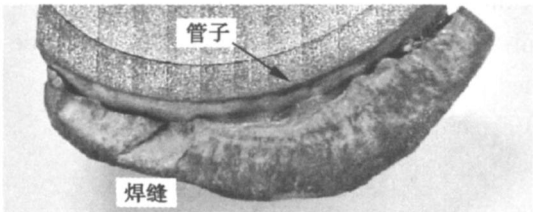
图 2 断裂管子宏观形貌

对断裂的管子取出进行分析。在取管子过程中发现管子取出时没有阻力,另外,从拆下的管子检查发现,胀接区的尺寸和非胀接区的尺寸没有差别,这说明失效的管子在制造时胀接不到位而未胀紧。图 2 示出断口宏观形貌,断裂是沿焊缝处脱开的,断口光亮,有放射纹和贝壳纹,是疲劳特征。对换热器进行解剖检查发现折流板有大约 30 mm 的移位。折流板的定位杆套管尺寸短,在定位螺栓和定位杆之间存在较大间隙,同时,折流板孔径偏大。因此,在吊装、运输过程中出现较大移位。

管壳式换热器制造过程中,换热管与管板连接结构的质量直接影响换热器操作运行的安全性和可靠性。胀接和焊接的质量对换热器的质量有直接的影响<sup>[10]</sup>。由于断裂的管子没有胀紧,因此,振动传到管口,焊接缺陷成为疲劳源。

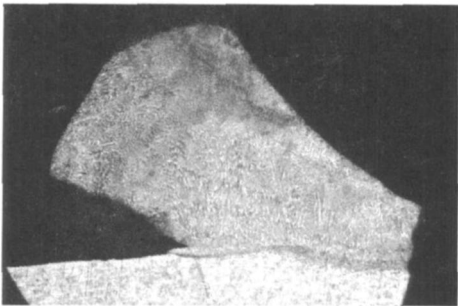
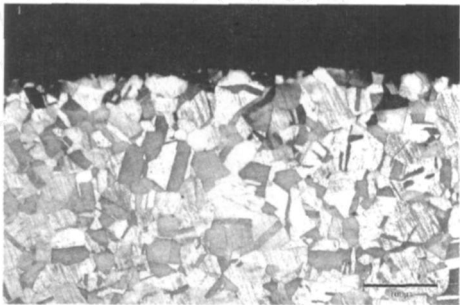
图 3 管子和焊缝金相组织

图 3 示出焊缝和管子连接处金相组织,组织为单相奥氏体,组织正常。

(a) 管子焊缝和管子连接处金相组织

(b) 母材金相

从材料成分、力学性能和金相组织可看出,材料符合要求。

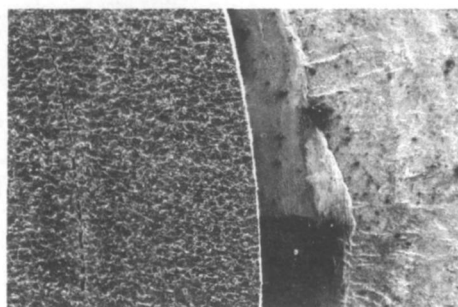
(a) 未焊透处起源的放射状断口

图 4 示出管子焊缝沿管板脱开处断口扫描电镜形貌。图 4(a)显示焊缝与管子未完全贴合,焊缝上有多处起源的放射纹并有贝壳纹,这是由振动导致的,裂纹从焊缝的内侧起裂向外侧(管板上)扩展;图 4(b),4(c)示出疲劳起源处形貌,裂纹起源处存在焊接缺陷,焊接过程发生氧化现象;图 4(d)示出断口上的疲劳辉纹。

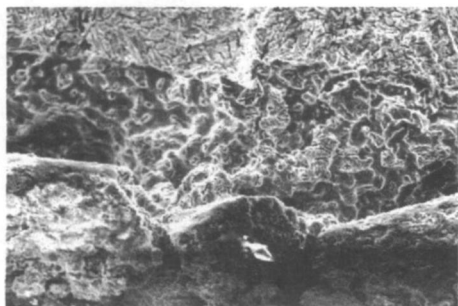
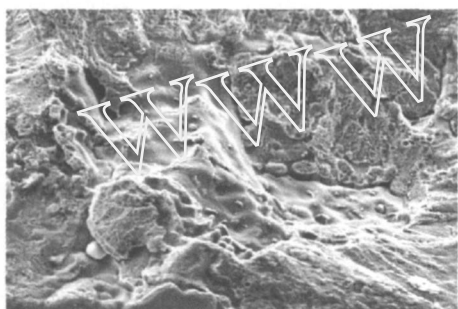
(b) 裂纹起源处焊缝的焊接缺陷 200 ×

(c) 焊接缺陷 400 ×

疲劳裂纹的起源阶段占整个疲劳寿命的比例比较大。焊口处发生的疲劳断裂起源于未焊透和焊接过程的氧化,这样有利于疲劳裂纹的萌生。根据疲劳裂纹的开裂机理,疲劳裂纹包括疲劳裂纹的萌生阶段和扩展阶段。一般,疲劳裂纹的萌生阶段会很长,但对于有缺陷的材料裂纹萌生的时间很短或者不需要裂纹萌生阶段而直接扩展<sup>[9]</sup>。从本例来看,焊接缺陷深度大约 0.2 mm,而且缺陷处存在应力集中,因此该缺陷作为疲劳裂纹的起源而不再需要裂纹的萌生阶段是很有可能的。

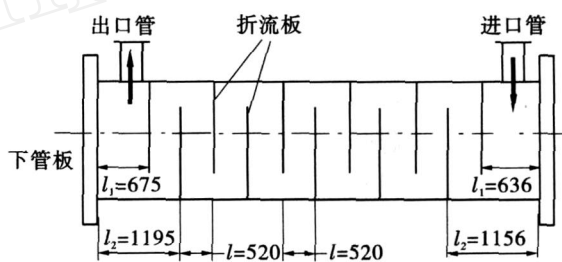
图 5 换热器结构示意图

总的说来,在横流速度较低时,容易产生周期性的卡曼漩涡或紊流漩涡,这时在换热器中既可能引起管子的机械振动,也可能产生声振动。当横流速度较高时,管子的振动一般情况下是由于流体弹性激振引起,但不会产生声振动。换热器振动计算模型如图 5 所示。按 GB 151—99<sup>[7]</sup>的方法分别计算管子的固有频率、卡曼漩涡频率、紊流抖振的主频率和临界横流速度。计算结果如表 2 所示。

计算表明换热器进口和出口处发生了共振,这与实际情况相符。只有出现换热器管束共振的条件下,管子才能在很短的时间内发生疲劳断裂。
