空分 457 齿轮箱故障诊断*

摘 要: 通过对空分 457 齿轮箱振动大的原因进行分析, 用状态监测与故障诊断的方法提出了解决故障的措施。

Fault diagnosis of gear box in air separation compressor 2MCL-457

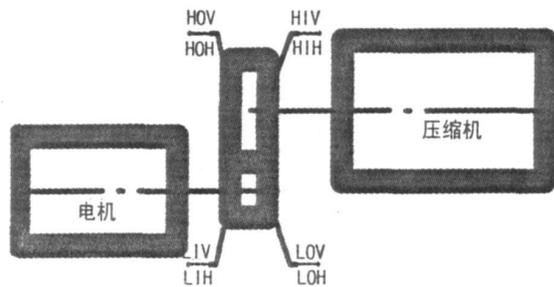
图 1 空分 457 机组布置图

台备用设备正处在大修阶段无法立即停车, 其布置图如图 1 所示。因此, 对该设备加强巡检, 由每周 1 次增加到每周 2 次, 且要求维护车间也加强维护力量, 力保该机组运行。之后, 监测数据和频谱均出现突变, 振动增大, 同时, 齿轮箱在运行过程中出现怪音、发热、电流波动大等现象, 设备监测人员与大机组管理人员一同会诊后要求装置立即停车检修。具体监测情况如下:
