# KDN-3000 制氮装置冷箱内泄漏的处理

**摘要** 文章详细介绍了 KDN-3000 制氮装置外喷珠光砂的冷箱内泄漏现象; 结合实际, 分析了封头裂开、部分铝合金管被腐蚀、主冷内漏等故障原因及采取的措施; 最后阐述了此次故障处理后的体会。

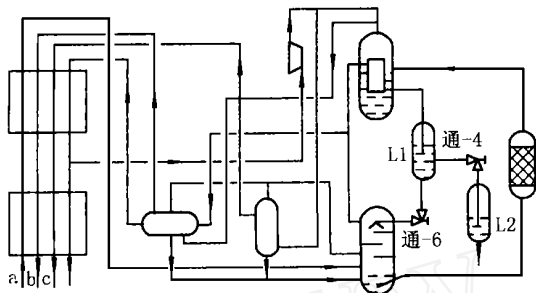
图1 KDN-3000空分设备流程简图

L1、L2—贮液器

a—空气 b—压力氮 c—废气

10月13日10:50,按四阶段冷却法启动F101塔装置后,开始进展非常顺利。10月14日3:00,开始积液调纯,但直到6:00精馏塔阻力一直为1.5~1kPa,即使将通-6阀全开,阻力也不上升。但开通-4阀后L1液位下降、L2液位上升,说明精馏塔无回流液,只好停车全面加温,并扒除F101塔上部珠光砂,到露出通-6阀及U型弯管后为止。

再次部分扒塔,发现回流液 U 型管中距底部 550mm 以下包括通-6 阀体内全部是冻结的四氯乙烯和水的混合液。混合液怎么来的呢?可能有两个途径:一是清洗精馏塔时从洗涤口处直接流下积存的;二是清洗主冷液空侧时,尤其是用四氯乙烯浸泡时,洗液由内漏处流入 L1,再由通-6 阀流下存到 U 型管内。
